**ZPRÁVA**  
**O ZÁCHRANNÉM ARCHEOLOGICKÉM VÝZKUMU**  
**PROVEDENÉM**  
**NA LOKALITĚ**  
**ČESKÝ BROD**

**Akce: nová sportovní hala – zjišťovací sondy**  
**(dohoda 711058)**

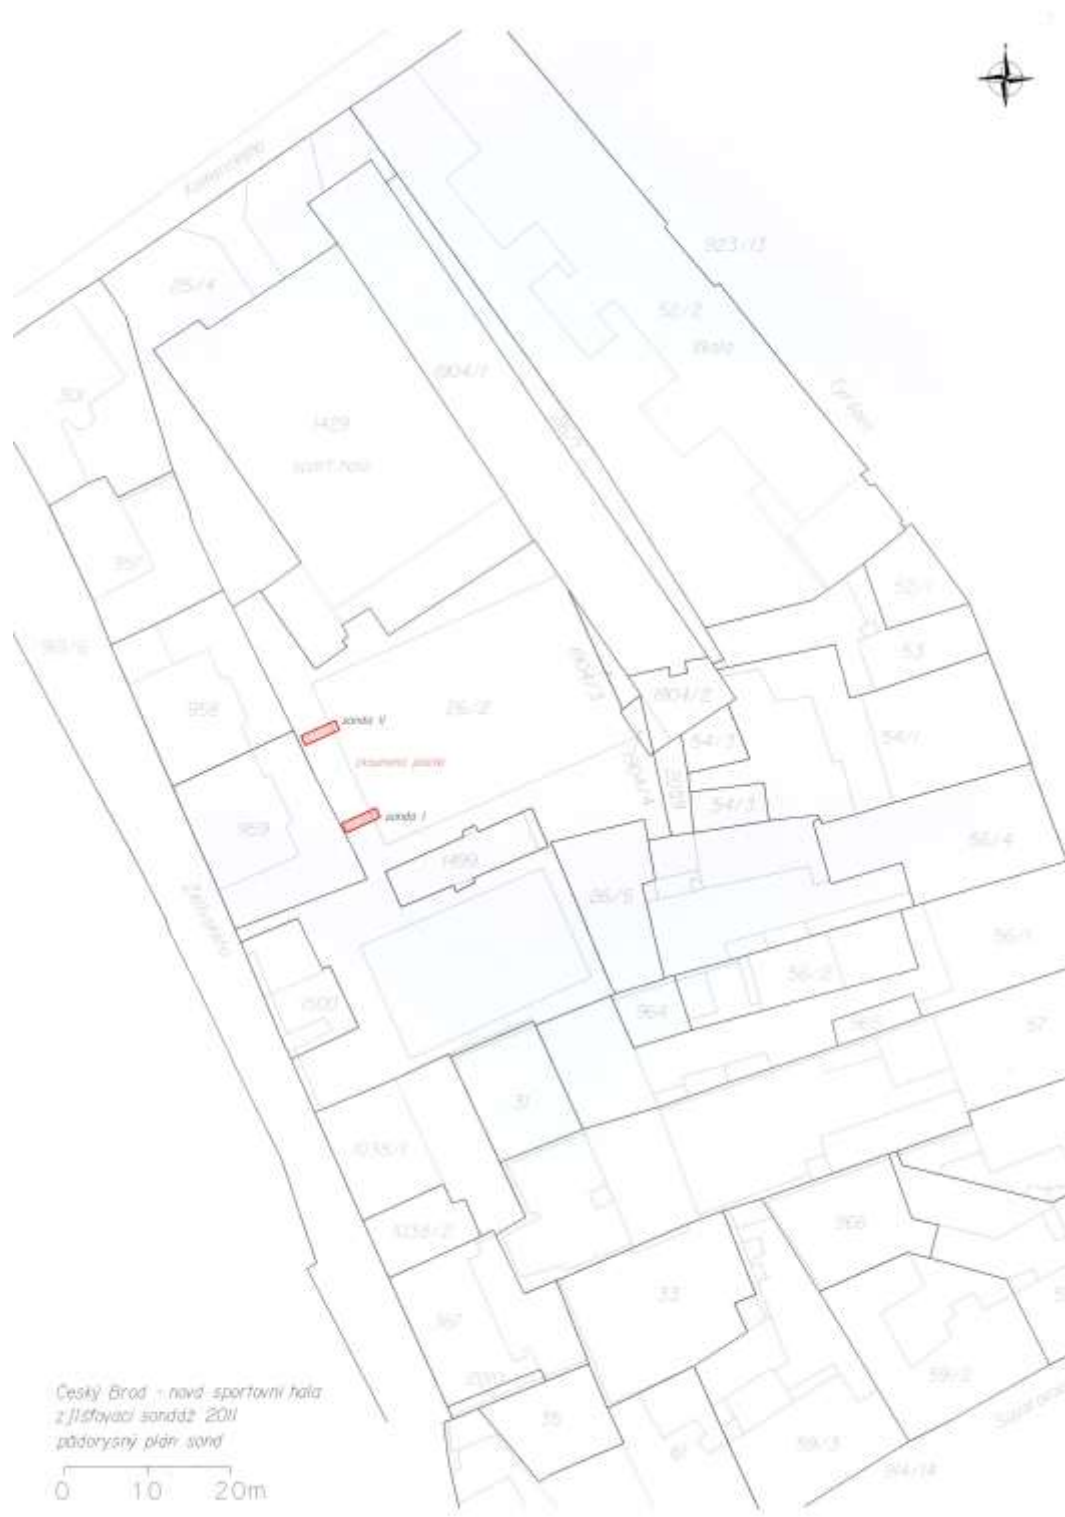
Obr. C: Český Brod, nová sportovní hala. Situování sond I a II v rámci českobrodského historického jádra. Vyhotovila firma Geo.cz.

Byly vyhloubeny dvě sondy u vnitřního líce zachovaného fragmentu hlavní městské hradby (sondy I, II) s předpokladem nálezů pozůstatků starších vývojových etap opevnění. Archeologické práce proběhly od 20. června do 12. července 2011.

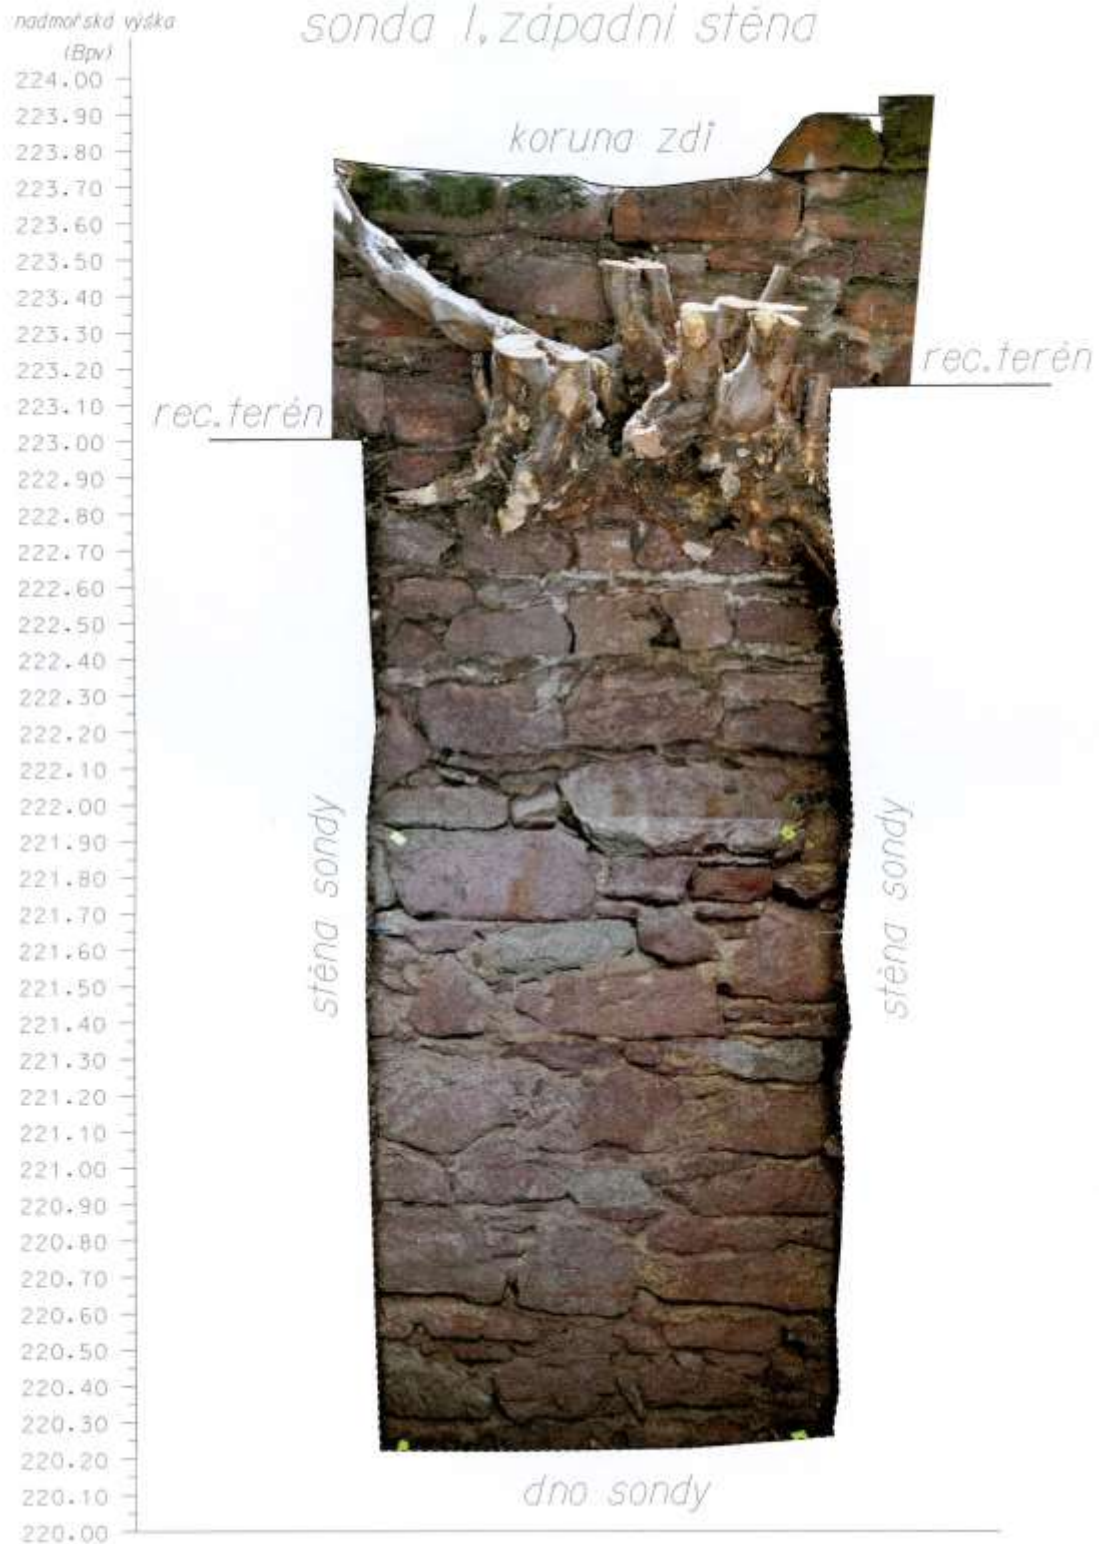
Český Brod - nová sportovní hala  
sonda I, západní stěna

Obr. H: Český Brod, nová sportovní hala. Sonda I. Vnitřní líc městské hradby.  
Fotogrammetrický snímek. Vyhotočila firma Geo.cz.

Nejstarším stratigrafickým prvkem je městská hradba (označena jako kontext 900). Hradba byla stavěna z místního jílovce z nepravidelně opracovaných kamenů. Spáry mezi jednotlivými kameny dokládají, že zdění probíhalo po úsecích vysokých cca 0,6 až 0,7 m. Asi 1 m nade dnem byl v hradbě zjištěn otvor po lešení (průměr 0,15 m). Vnitřní líc má šikmý průběh, hradba se směrem dolů rozšiřuje (při hloubce sondy o 0,6 až 0,7 m). Hradba se dochovala do úrovně 1,1 m nad současný povrch. V této úrovni je 1,0 m široká.

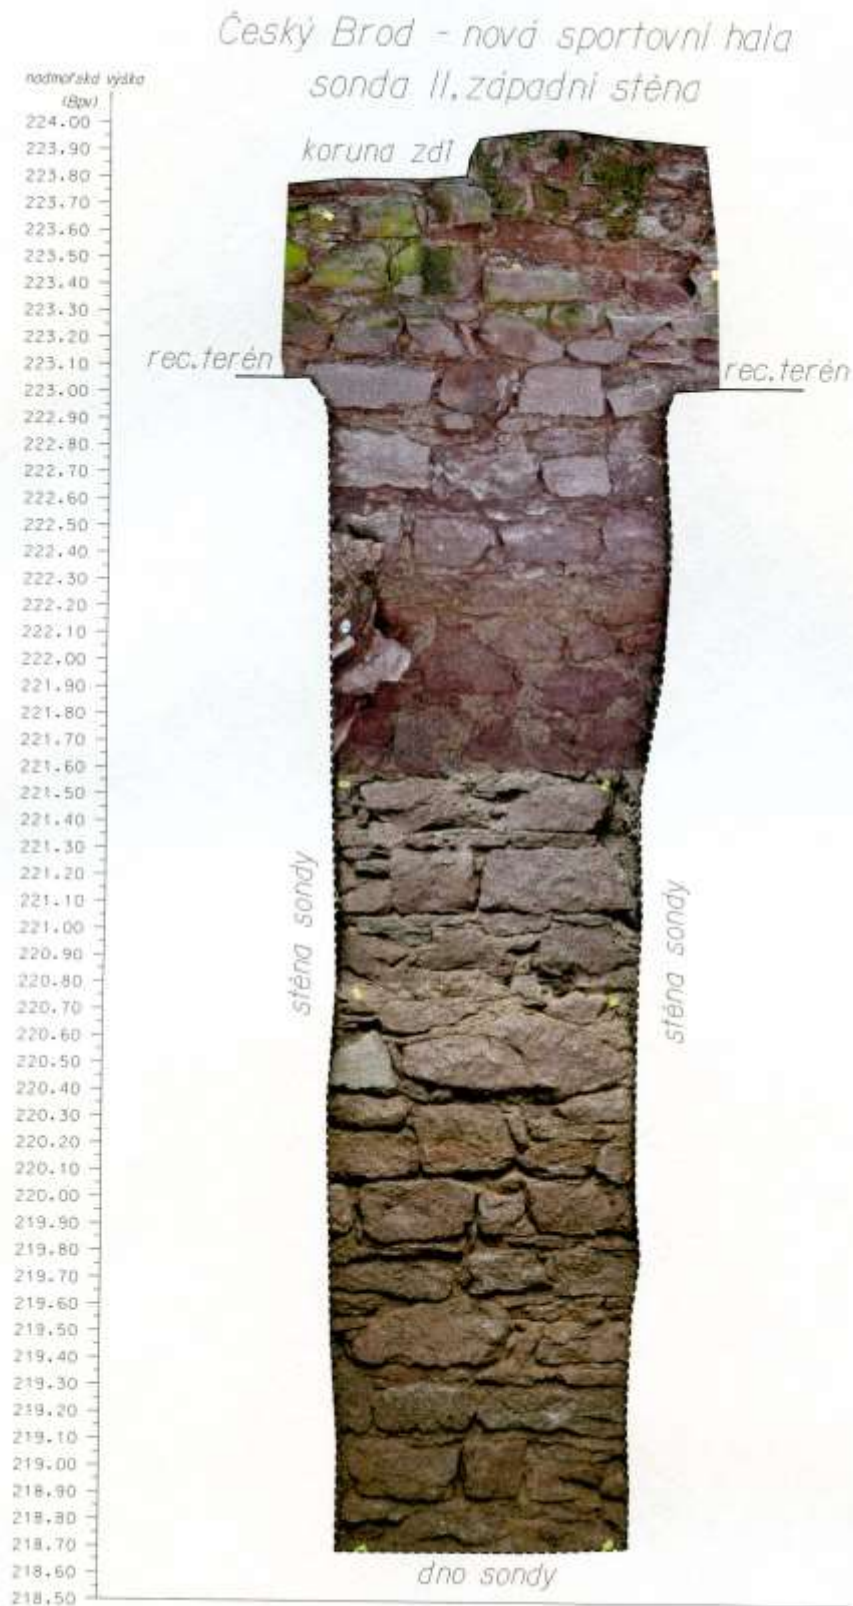
Obr. L: Český Brod, nová sportovní hala. Sonda II. Vnitřní líc městské hradby.  
Fotogrammetrický snímek. Vyhotočila firma Geo.cz.

Nejstarším stratigrafickým prvkem je městská hradba (označena jako kontext 900), postavená z místního jílovce. Stavěna byla z větších nepravidelně opracovaných kvádrů. Mezery a nepravidelnosti byly dorovnávány menšími kameny. Také zde zdění probíhalo po úsecích vysokých cca 0,6 až 0,7 m. Odhalený vnitřní líc má šikmý průběh, tj. směrem ke dnu se rozšiřuje. Rozdíl činí 0,5 m při výšce 4,5 m (těleso hradby vystupuje v místě sondy II o cca 1 m nad současný povrch). Při dochovaném horním okraji je hradba 1,1 m široká.

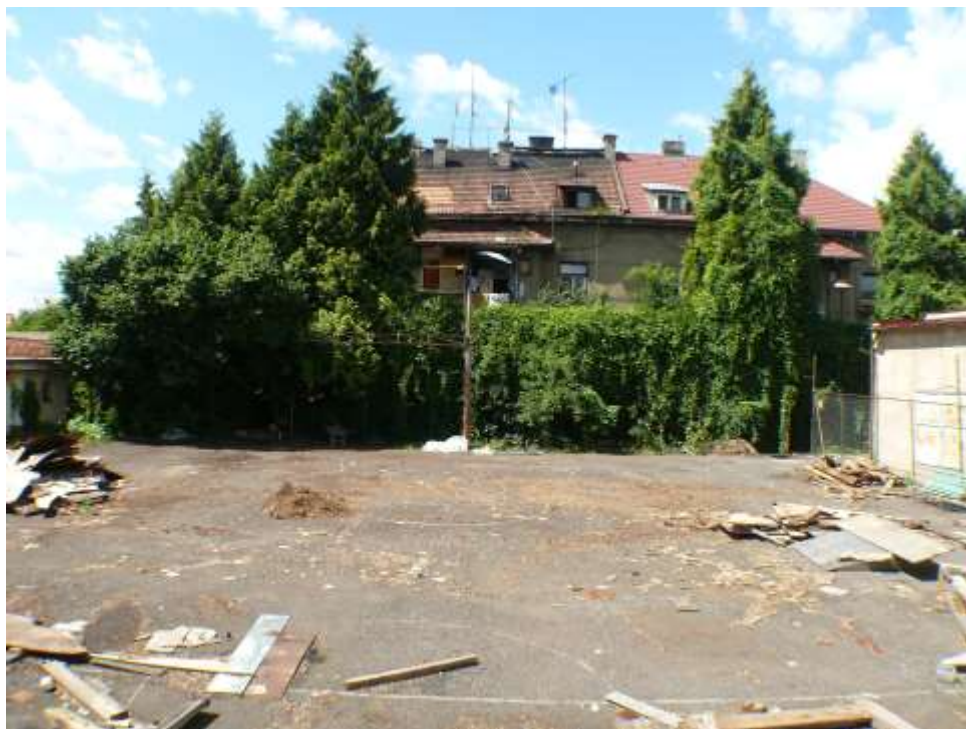
Obr. 1: Český Brod, nová sportovní hala. Pohled na místo výzkumu. V pozadí v křoví dochovaný úsek městské hradby. Pohled od východu. Foto P. Pinc.

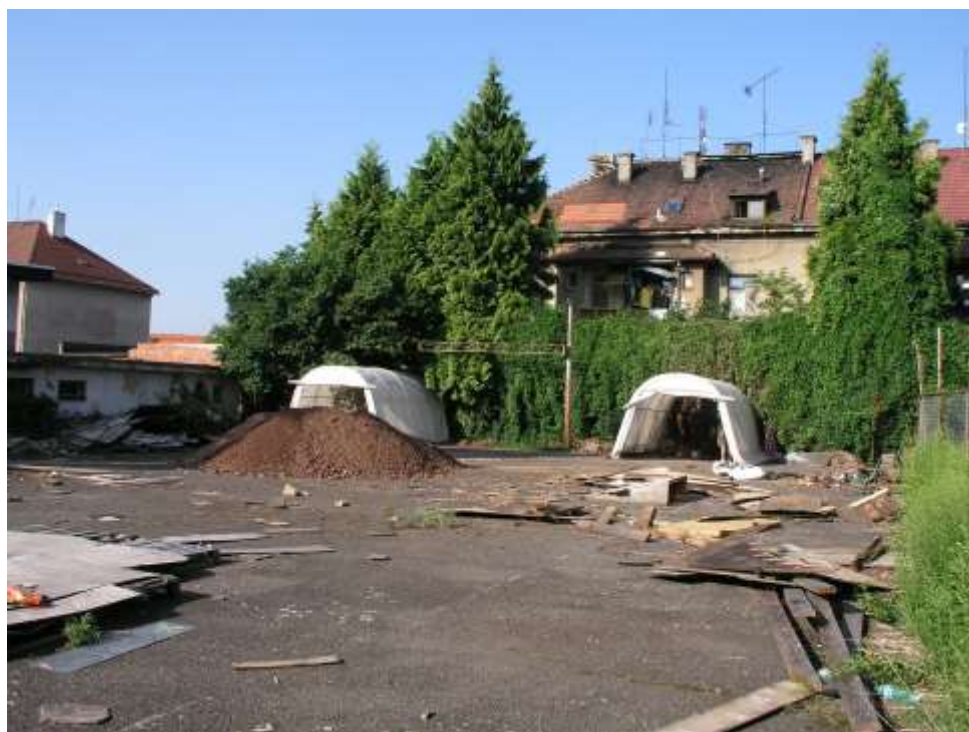
Obr. 2: Český Brod, nová sportovní hala. Pohled na místo výzkumu. Vlevo vzadu pod stanem sonda I, vpravo sonda II. Pohled od severovýchodu. Foto J. Frolík.

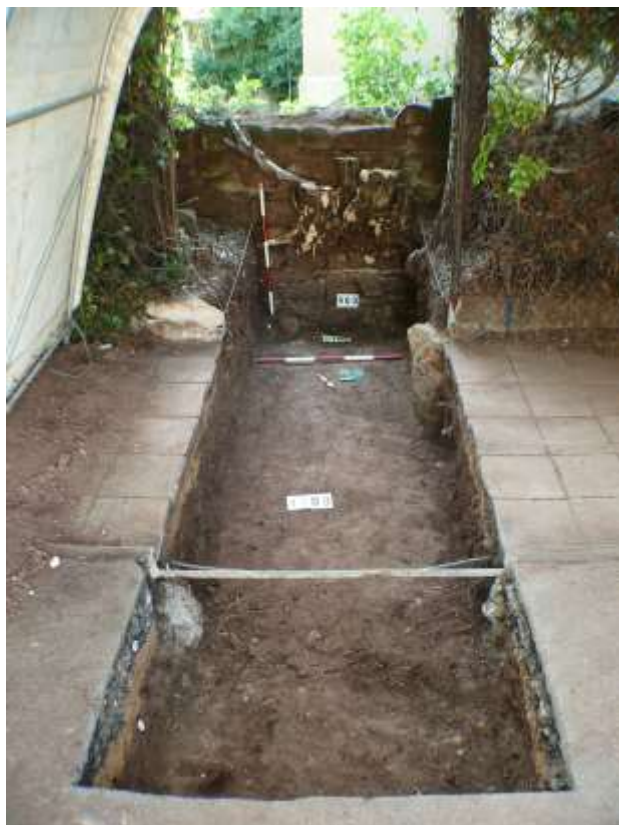
Obr. 3: Český Brod, nová sportovní hala. Sonda I. Situace po odstranění recentních vrstev, spojených s existencí hřiště (povrch vrstvy 1103). Pohled od východu. Foto P. Pinc.

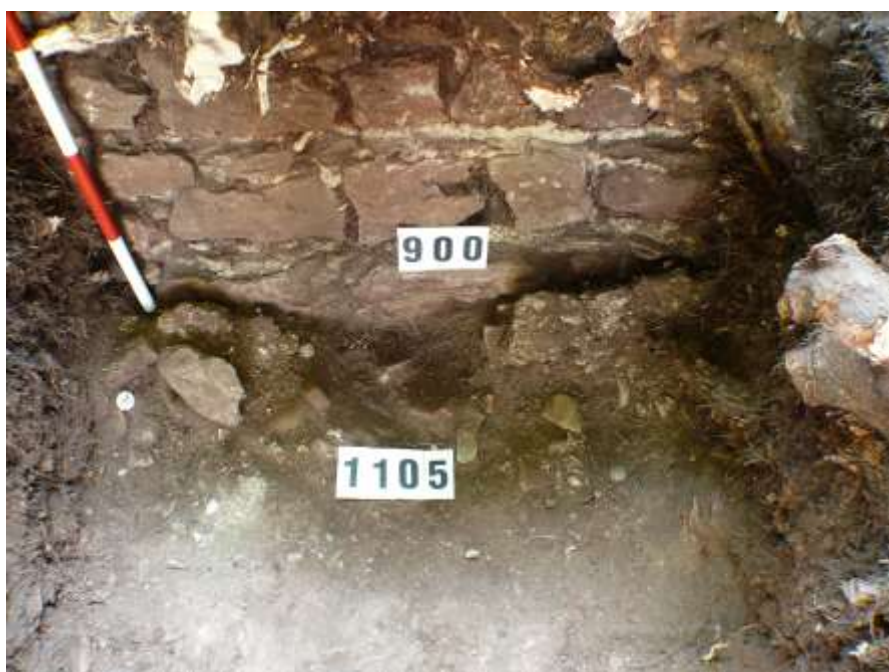
Obr. 4: Český Brod, nová sportovní hala. Sonda I. Situace na povrchu vrstvy 1105. U hradby (kontext 900 – vzadu) vrstva malty a kamenů, napadaná jako stavební vrstva při její stavbě či opravě. Pohled od východu. Foto P. Pinc.

Po zahájení výstavby byl z vnitřní strany terén postupně zvyšován násypem vždy po postavení určitého úseku hradby. Svědčí o tom proplástky malty (vrstva 1108, proplást mezi vrstvami 1105 a 1104 v sondě I a vrstvy 2116 a 2106 a pravděpodobně také proplást 2112). Pro zásyp byl využit odpad z přitesávání kamenů pro hradbu, ale také přemístěné skalní podloží nebo sprašové (kontext 1109) podloží. Terén tak postupně dosáhl přibližně současné úrovně.

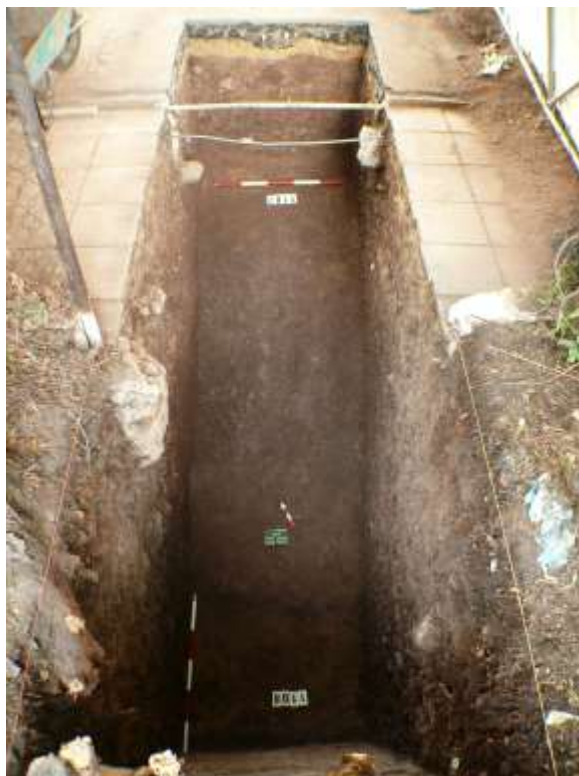
Obr. 5: Český Brod, nová sportovní hala. Sonda I. Situace v úrovni vrstvy 1107. U hradby dole vrstvička malty - stavební vrstva 1108. Pohled shora. Foto P. Pinc.

Na povrchu vrstvy 1107 byl u hradby zjištěn proplást maltoviny, hrudek malty a kamínků (kontext 1108, mocnost až 0,04 m). Proláklna za hradbou byla posléze vyplněna červenohnědou jílovou prachovou hlínou s příměsí kamenné drti a malých kamínků, hrudek malty a úlomků prejzů (kontext 1106) o mocnosti až 1,6 m. Terén za hradbou zcela vyrovnila vrstva obdobného charakteru (kontext 1105, mocnost narůstá z 0,1 m na 0,7 m). Vrstva 1105 přiléhá k hradbě a na jejím povrchu se u hradby uložila vrstvička malty o mocnosti 0,08 m. Poslední průběžnou vrstvou v celé ploše sondy byla vrstva 1103, která je obdobného charakteru jako vrstva 1105. U hradby se na ní uložila vrstva opět obdobného charakteru (kontext 1102) silně prorostlá kořeny.

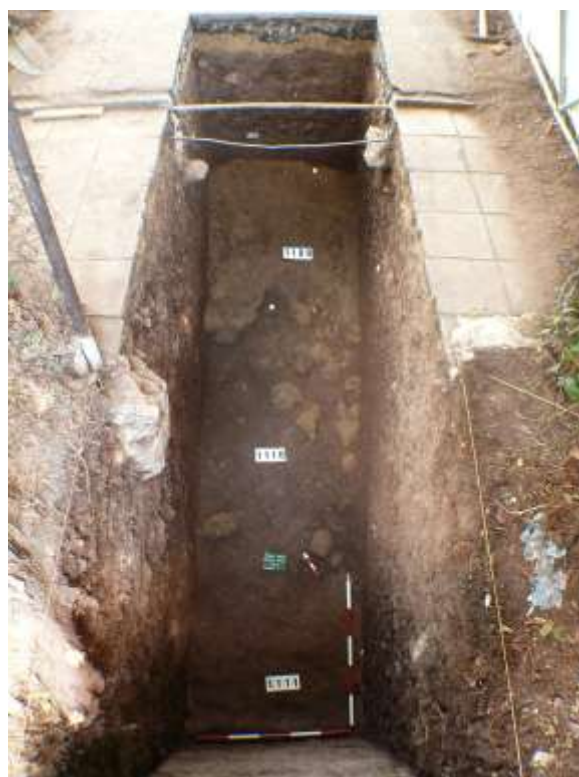
Obr. 6: Český Brod, nová sportovní hala. Sonda I. Situace v úrovni vrstev 1109, 1110 a 1111, tvořící součást zásypu vzniklém po postavení hradby (dole). Vrstvu 1109 tvoří překopané podloží (spraš). Pohled shora. Foto P. Pinc.

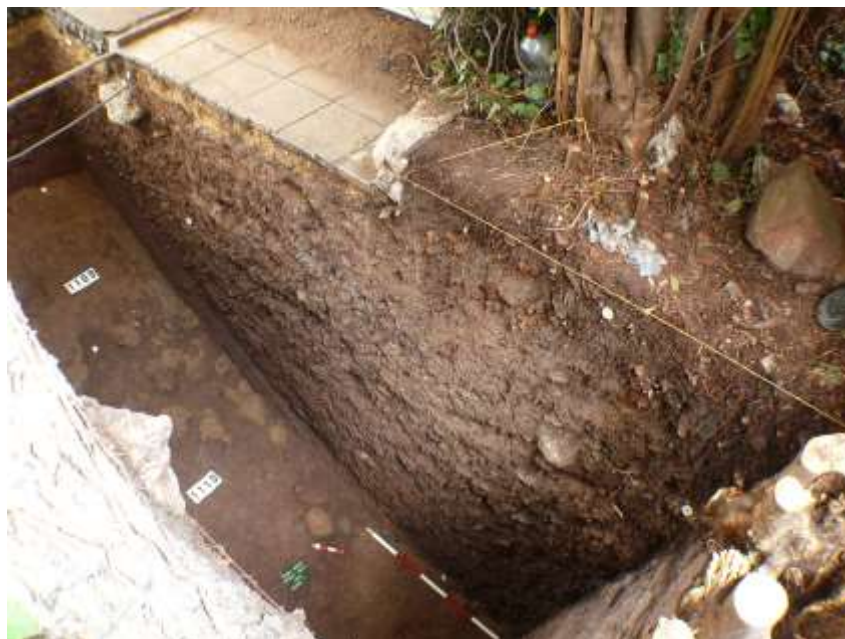
Obr. 7: Český Brod, nová sportovní hala. Sonda I. Pohled na jižní stěnu sondy. V celé výši je tvořena zásypem, uloženým po postavení hradby (vpravo u okraje). Pohled od severozápadu.  
Foto P. Pinc.

Značný sklon zásypových vrstev ukazuje, že se uložily ve velké terénní depresi či výkopu. Je pravděpodobné, že městská hradba byla postavena do příkopu před původní/starší městskou hradbu. Stavitelé nové hradby si tak ušetřili námahu s kopáním základů pro novou zed'. Nová městská hradba se musela vyrovnat s tlakem nejméně 4 metry vysokého násypu. Proto byla zděna tak, že se směrem k základu rozšiřovala.

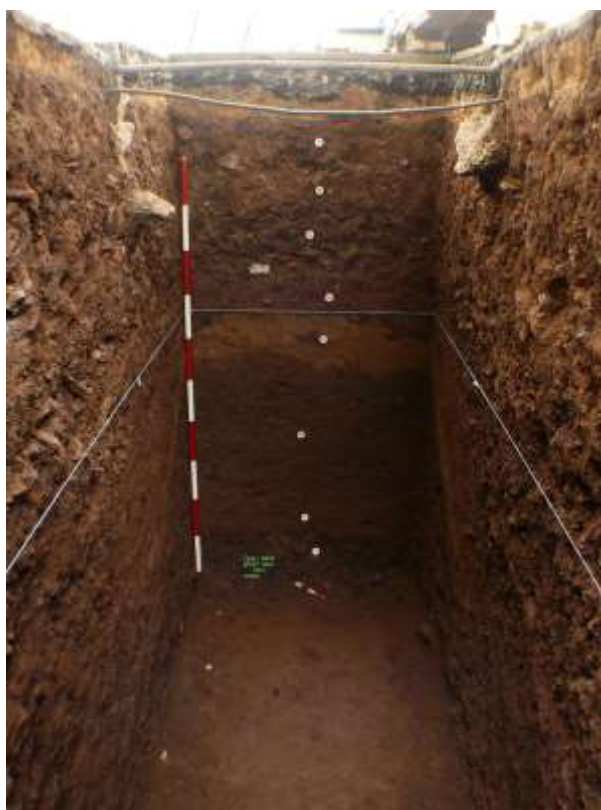
Obr. 8: Český Brod, nová sportovní hala. Sonda I. Pohled na východní stěnu sondy. V celé výši je tvořena zásypem, uloženým po postavení hradby. Pohled od západu. Foto P. Pinc.

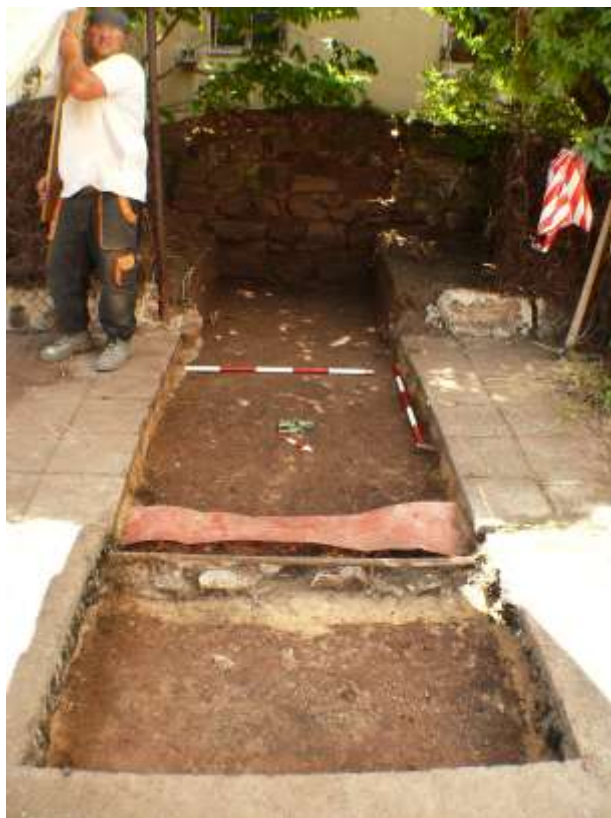
Obr. 9: Český Brod, nová sportovní hala. Sonda II. Situace po odstranění recentních vrstev, spojených s existencí hřiště (povrch vrstvy 2102). Pohled od východu. Foto P. Pinc.

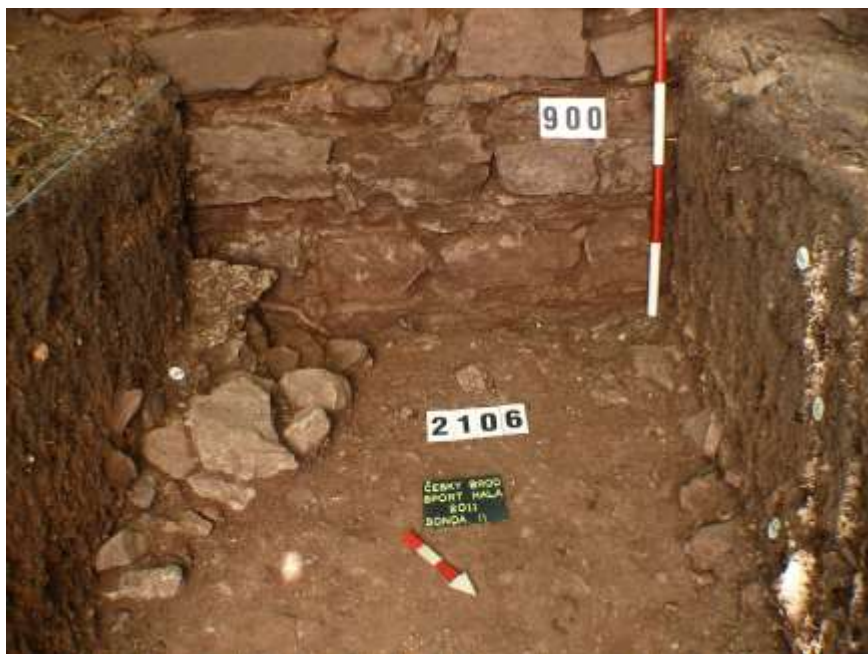
Obr. 10: Český Brod, nová sportovní hala. Sonda II. Situace na povrchu vrstvy 2105. U hradby (kontext 900 – vzadu) vrstva malty a kamenů, napadaná jako stavební vrstva při její stavbě či opravě (vrstva 2105). Totožná situace jako v sondě I. Pohled od východu. Foto P. Pinc.

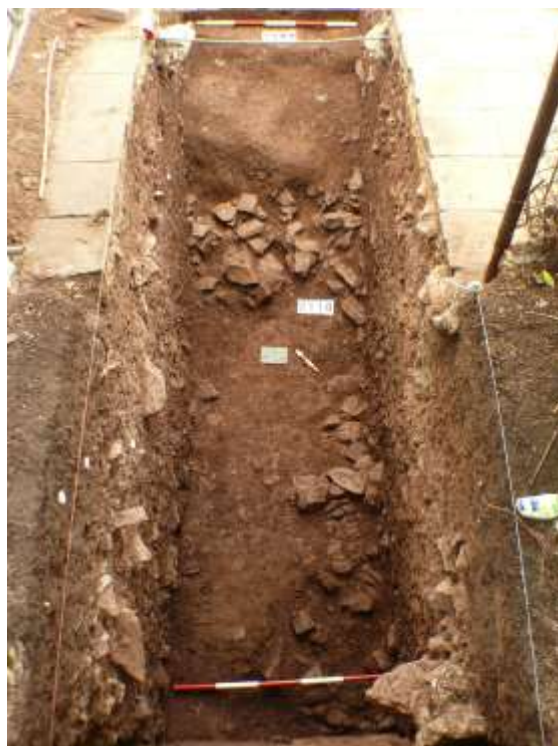
Obr. 11: Český Brod, nová sportovní hala. Sonda II. Situace v rámci vrstvy 2108, v které byla vypreparována kamenná destrukce (vrstva 2110). Všechny vrstvy tvoří zásyp po postavení hradby (dole). Pohled shora. Foto P. Pinc.

Proláclina na povrchu vrstvy 2111 se definitivně zaplnila mocnou (až 1,6 m) vrstvou červenohnědé jílovité prachové hlíny s příměsí kamenné drtě, malty a úlomků prejzů (kontext 2108). Přibližně uprostřed své mocnosti byl rozdělen proplástem jílovcových kamínků a kamenů (označena jako kontext 2110). Tento proplást dělí vrstvu 2108 na horní část (označena 2108A) a spodní část (označena 2108B). Uložením vrstvy 2108 se terén za hradbou téměř vyrovnal. Následující vrstva/kontext 2105 (obdobného charakteru jako 2108) se o hradbu opírala a její mocnost směrem k hradbě stoupala (z 0,1 m na 0,6 m). U hradby se do ní zahluboval pruh kamenné destrukce s maltou (vrstva/kontext 2106) o mocnosti až 0,5 m. Hroudy malty se o hradbu opíraly. Poslední vrstvou průběžně uloženou v celé ploše sondy II byla vrstva 2102 (červenohnědá jílová prachová hlína s příměsí kamenů, malty a úlomků prejzů). U hradby se na ní uložily ještě dvě vrstvy velmi podobného charakteru (kontexty 2104 a 2103).

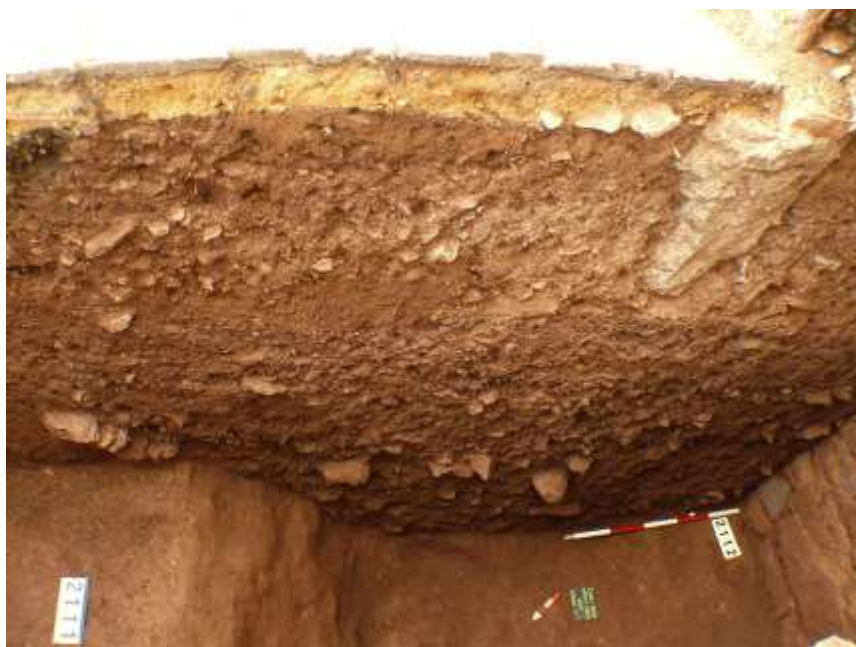
Obr. 12: Český Brod, nová sportovní hala. Sonda II. Jižní stěna sondy. Všechny vrstvy tvoří zásyp po postavení hradby (vpravo). Dole vlevo vrstva 2111, vpravo u hradby maltový proplást – stavební vrstva z doby stavby hradby (vrstva 2112). Pohled od severu. Foto P. Pinc.

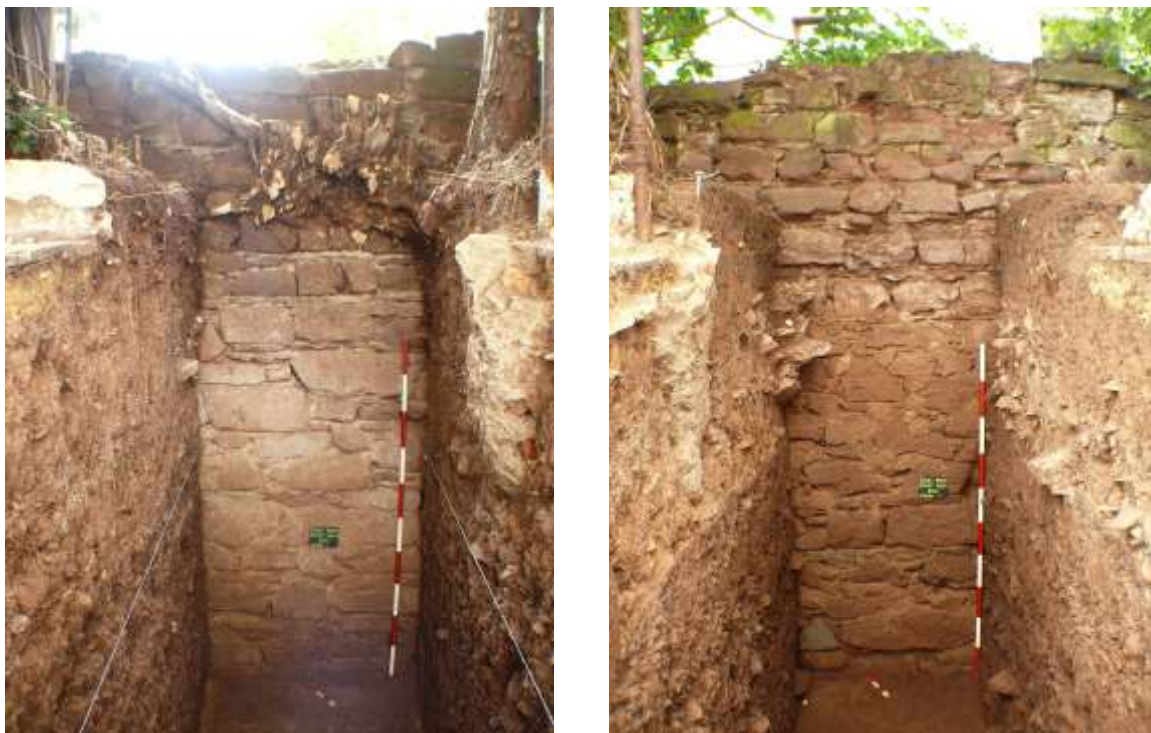
Obr. 13: Český Brod, nová sportovní hala. Sonda I (vlevo), sonda II (vpravo). Pohled na vnitřní městské hradby (kontext 900) v obou sondách. Pohled od východu. Foto P. Pinc.

Interpretace nalezené situace je poměrně jednoznačná. V obou sondách nebylo zachyceno člověkem nedotčené podloží, které se musí nacházet ve větší hloubce než 4,1 m. V nalezené situaci byla nejprve postavena městská hradba, odhalená v (neúplné) výši 5,1 m. Její vnitřní líc je šikmý, takže se hradba směrem k základu rozšiřuje. Situaci lze jen obtížně srovnat s vnějším lícem, který je přístupný ve výši cca 2 metrů. Z vnější strany je hradba vykloněna, nelze však změřit o kolik. Masivnost šikmého líce však působí dojmem, že šlo o záměr a hradba tak měla lépe vzdorovat tlaku násypu, který za ní měl být uložen.

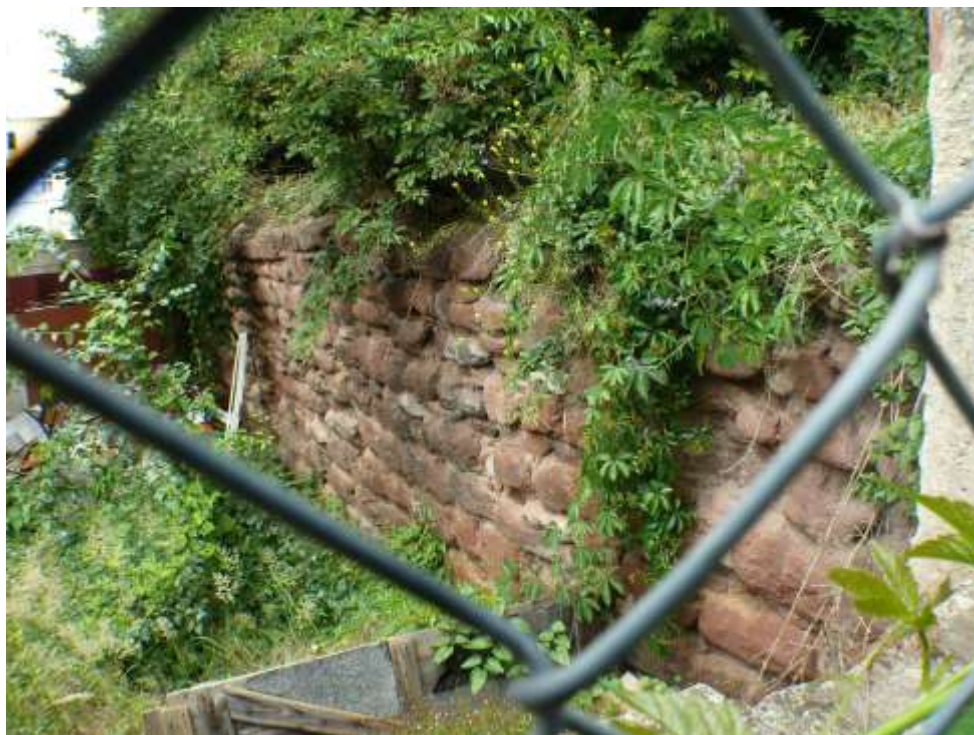
Obr. 14: Český Brod, nová sportovní hala. Úsek hradby přiléhající k sondám I a II z vnější strany. Vzadu je hradba zřetelně vykloněna. Pohled od jihu. Foto P. Pinc.
